***Syndicat Oriental des eaux de la Montagne Noire
11600 Villalier***

**Avis hydrogéologique portant sur le captage de la source
du Peyris - Commune de Pradelles-Cabardès (11)**

Dossier n° AUD023C – Janvier 2019

Docteur en hydrogéologie
Hydrogéologue agréée en matière d'hygiène publique
pour le département de l'Aude

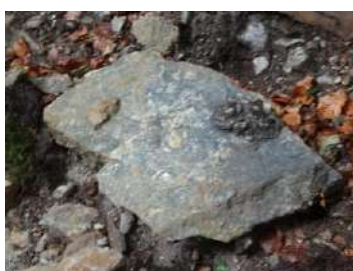
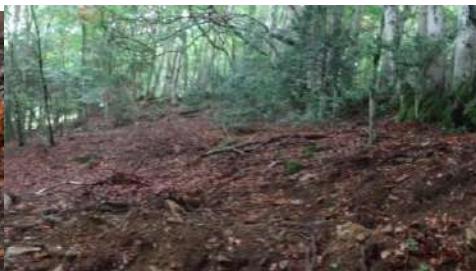
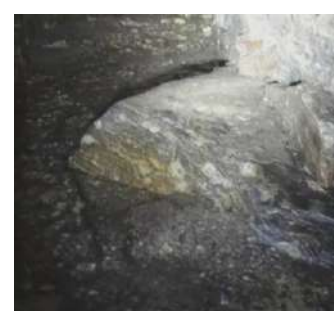
Les formations présentes à l’affleurement dans le talus sont composées du haut vers le bas de sols limoneux 0,4 à 0,5 m, puis d’arènes (sablo argileuses) issues de l’altération des gneiss et de gneiss sains (photos ci-dessous et ci-contre).

Cette masse rocheuse se délite en strates au plan de clivage. Les plans de schistosité (mesures bureau d’étude) sont orientés de 90 à 100°N et inclinés de 20° vers le sud et recoupés de fractures d’orientation est-ouest.

arène gneissique talus en amont du captage et gneiss oeilés du substratum fond de la galerie

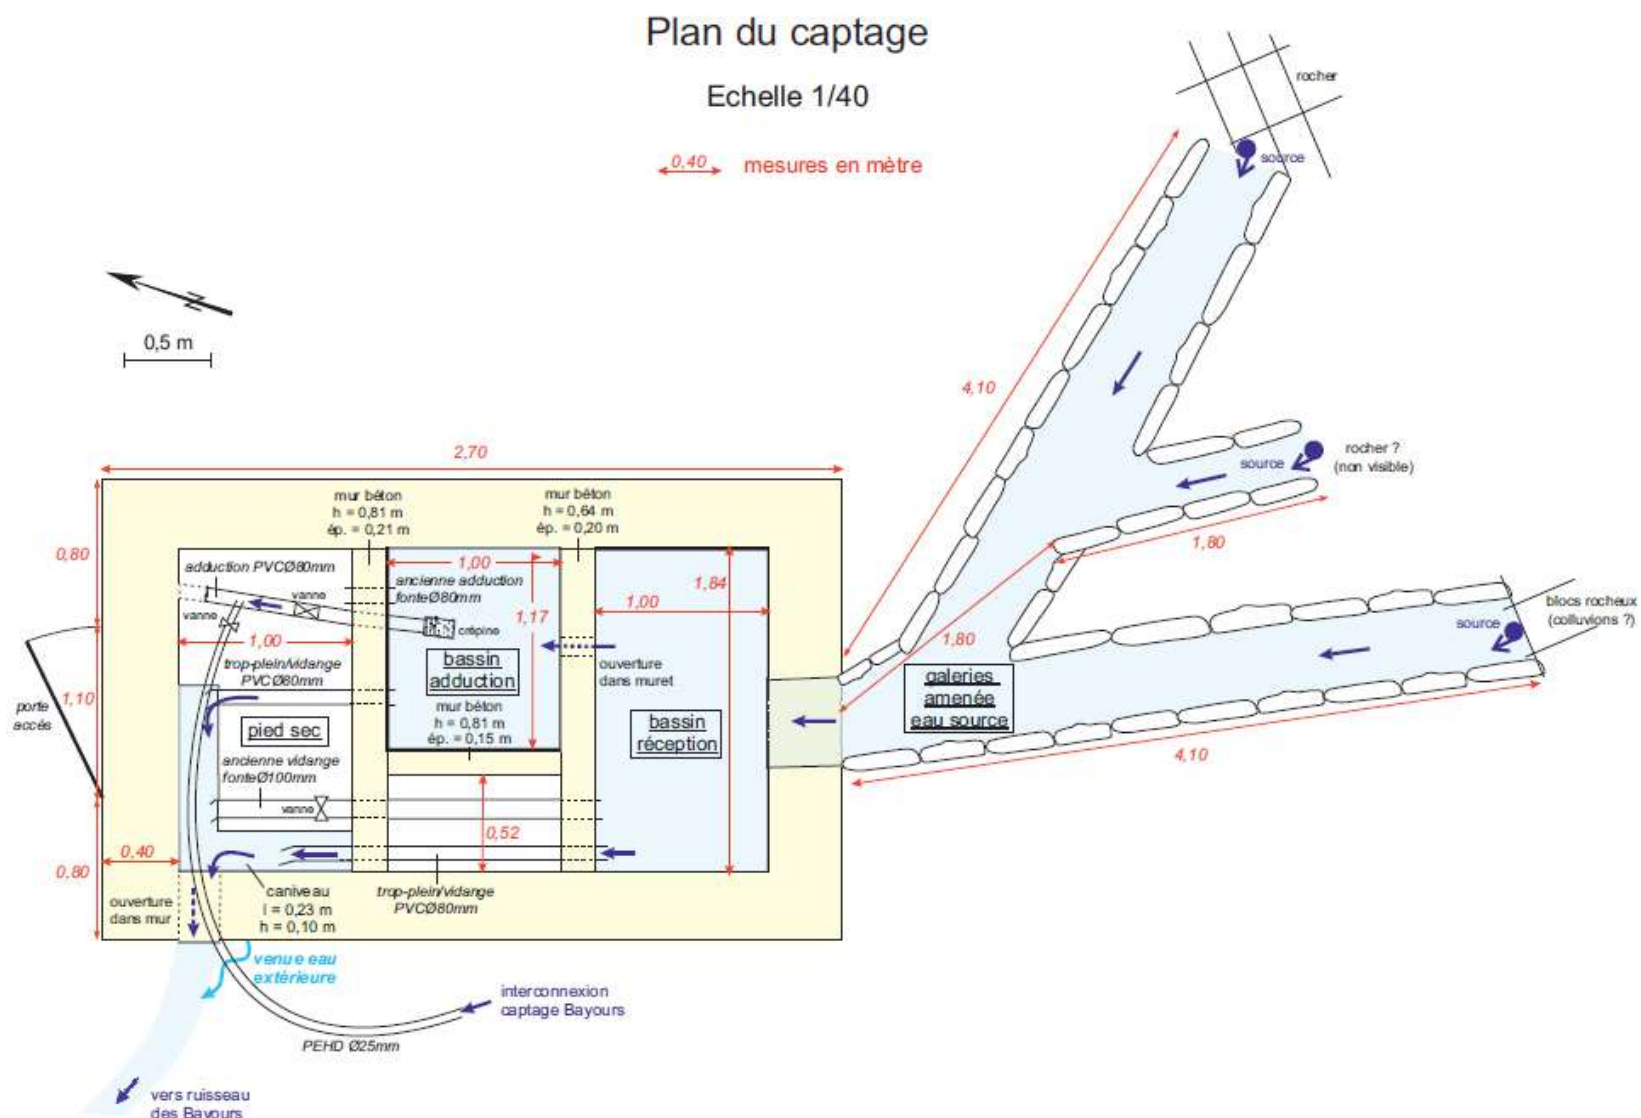
Figure 7 : Plan schématique du captage de la source Peyris (source hydrogéconsult)

La zone de captage est composée de 3 galeries en pierres :

- Galerie 1 : long. 4,1 m - larg. 0,5 m x haut. 1,0 m ;
- Galerie 2 : long. 4,1 m - larg. 0,5 m x haut. 1,0 m ;
- Galerie 3 : long. 1,8 m - larg. 0,3 m x haut. 0,3 m.

Les galeries se rejoignent et arrivent dans un premier bassin de réception à partir d'une ouverture rectangulaire. Ce bassin est équipé de deux conduites dont une en fonctionnement et une hors d'usage jouant le rôle de vidange et de trop-plein qui rejoignent un des compartiments du second bassin.

A la suite de ce bassin, se trouve un second bassin destiné à la mise en charge, le système n'est plus fonctionnel et une ouverture est présente dans le muret séparant ces deux bassins. Ce bassin comprend deux compartiments : le premier est en eau et comprend une conduite équipée de crépine ainsi qu'une conduite utilisée en trop-plein/vidange et le deuxième est sec et permet le passage des deux conduites.

Enfin, un troisième bassin à pied sec est adossé au second bassin. Dans ce bassin se trouve la conduite d'adduction qui est connectée à une conduite d'arrivée du captage des Bayours ainsi que deux conduites servant de trop-plein/vidange. Les eaux des trop-pleins se déversent dans un caniveau qui dirige l'eau vers l'extérieur à partir d'un trou dans le mur.

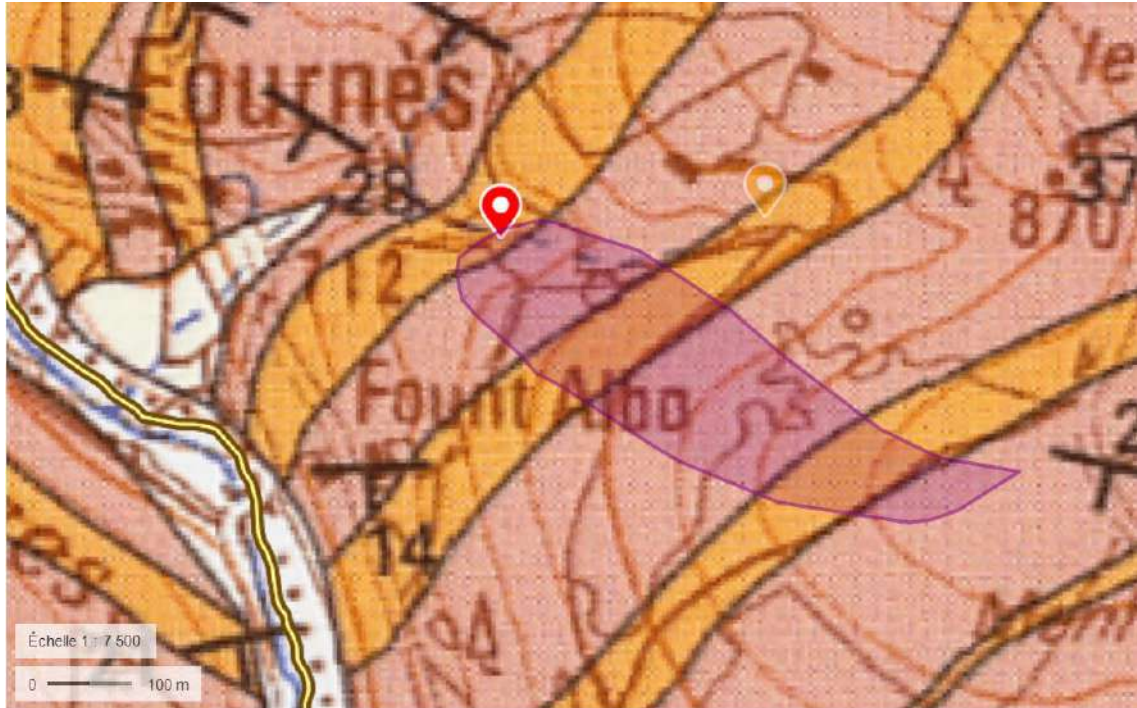
Figure 10 : Aire d'alimentation supposée de la source Peyris

La zone d'alimentation de l'aquifère comprend le bassin versant hydrologique. La zone d'alimentation est constituée par des gneiss pouvant être altérés et fissurés. La zone d'alimentation établie à partir des cotes topographiques a une superficie de l'ordre de 10 ha (figure 10).

La zone d'altération des gneiss présente une vulnérabilité déduite du calcul de l'indice Drastic qualifiée de moyenne à la pollution, en raison de l'absence de couverture imperméable, d'une lithologie de type poreux (arène gneissique) et d'une profondeur réduite d'aquifère. Cet aquifère fissuré, altéré, peu profond, et pentu, est vulnérable en raison d'écoulement d'eau proche de la surface. La minéralisation réduite de l'eau à l'émergence traduit le contexte géologique associé aux gneiss.

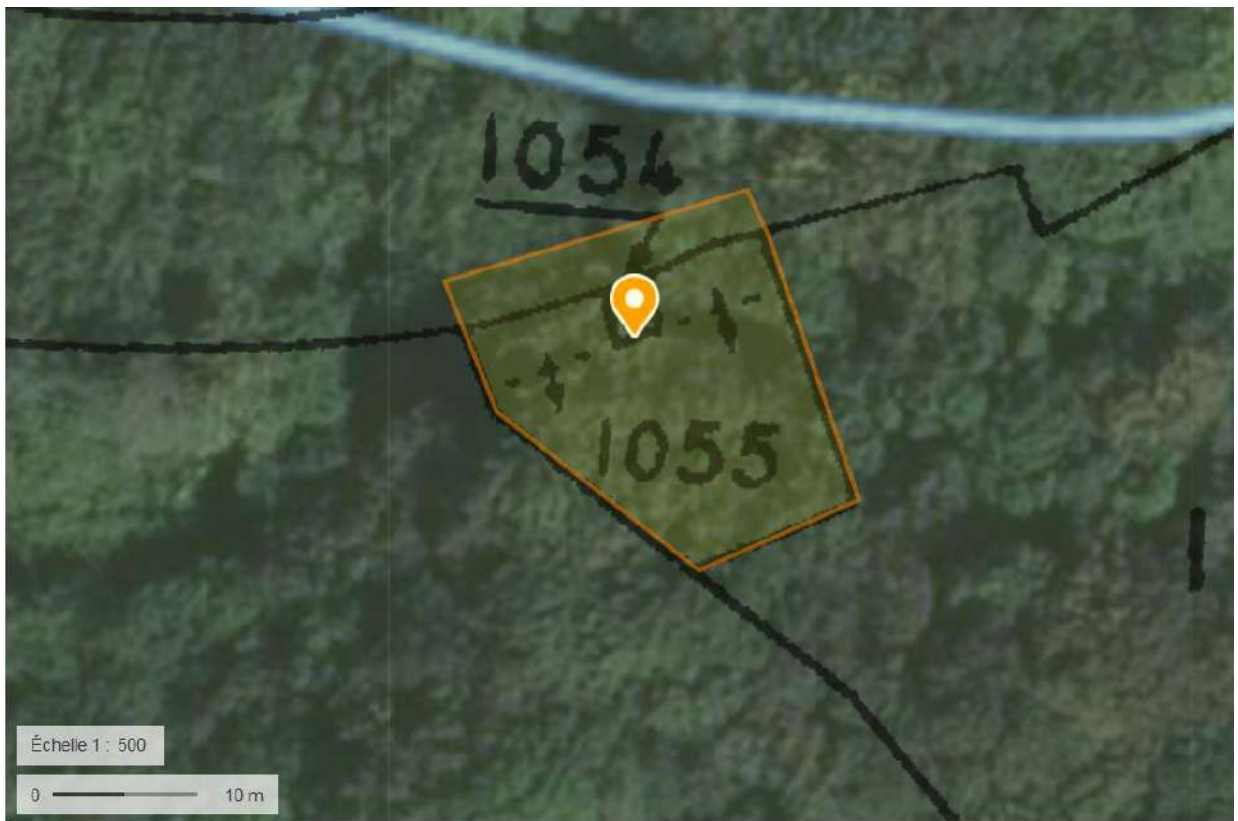
Figure 13 : Localisation du captage de la source Peyris et du périmètre de protection immédiate – Extrait plan cadastral et photoaérienne

Le périmètre de protection immédiate devra être propriété du syndicat. Ce périmètre inclut le captage et l'extension supposée des drains. Son tracé est présenté en figure 13, il concerne les parcelles 1054 et 1055 et pour partie la parcelle n°1057. Il sera clôturé sur une hauteur de 1,5m (grillage simple torsion), muni d'un portail d'accès verrouillé.
