**Anciens sites
miniers et industriels de la vallée de
l'Orbiel (11)
Rapport annuel de surveillance 2020
Annexes 8 à 23**

BRGM/RP-71109-FR

Première surveillance semestrielle 2020 des Sites du District Aurifère
de Salsigne

Deuxième surveillance semestrielle 2020 des Sites du District Aurifère de Salsigne, Montredon, zone ADEME et Monitoring, Champ Magné, Artus et MCO

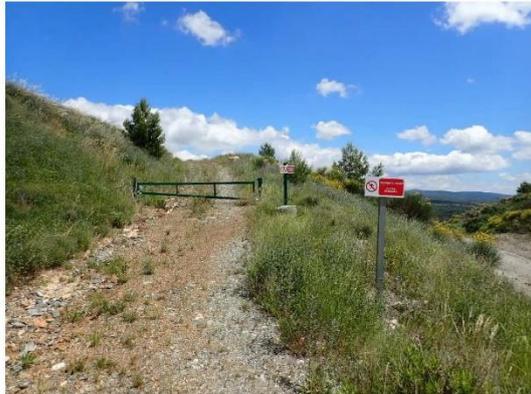
Observations				
Accès et signalisation (illustrations 1 à 4)				
L'accès au site de Montredon s'effectue librement au Nord du site, par le chemin localisé en face de la carrière de « Aude Agrégats ». La restriction d'accès est signalée au moyen de panneaux. De nouveaux panneaux ont été implantés sur site durant l'été 2019, et ceux-ci sont toujours en bon état. A noter que le site sera clôturé dans le cadre des travaux de reprise de couverture du site.

Illustration 1 : Panneaux de restriction d'accès et barrière DFCI au niveau de l'accès à la partie sommitale

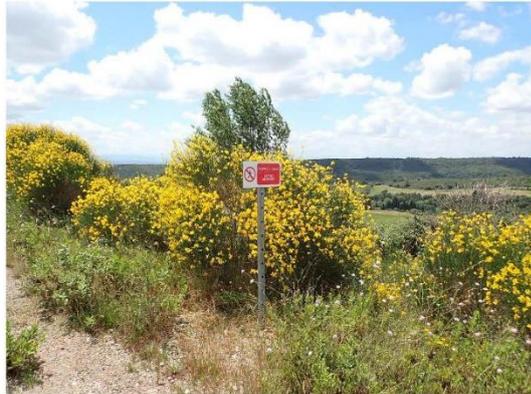
Illustration 2 : Panneau de restriction au d'accès au niveau de la piste d'accès Nord-Ouest

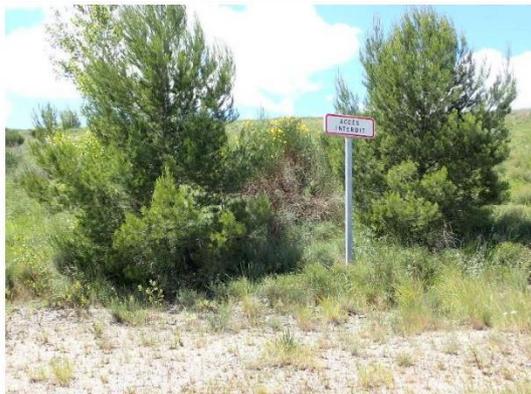
Illustration 3 : Panneau de restriction d'accès au niveau de l'accès Nord

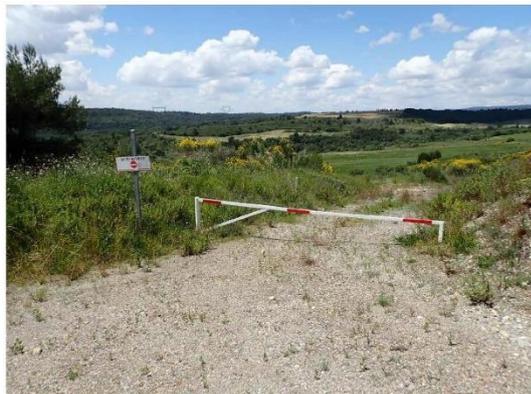
Illustration 4 : Barrière et panneau au pied du confortement Ouest

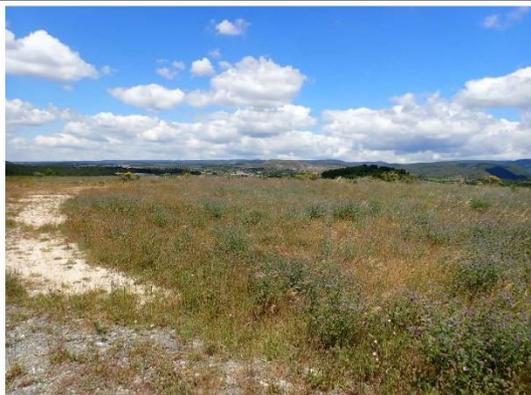
Végétation (illustrations 5 à 8)				
La végétation sur le plateau est principalement herbacée (Illustration 5). Quelques rares arbustes poussent en partie sommitale et sur les versants. L'essentiel du couvert végétal est assez clairsemé, toutefois il montre des signes de progression visibles. La progression de la végétation sur le flanc Ouest se fait lentement (Illustration 6). D'une façon générale, la végétation rase est prédominante. Les accès aux piézomètres situés en pied du flanc Ouest avaient été débroussaillés en 2019. Les travaux de Montredon permettront la végétalisation de la partie sommitale. Un contrôle de l'accessibilité aux ouvrages piézométriques sera réalisé à l'issue de ces travaux, afin d'engager, si nécessaire un débroussaillage.

Illustration 5 : Végétation en partie sommitale

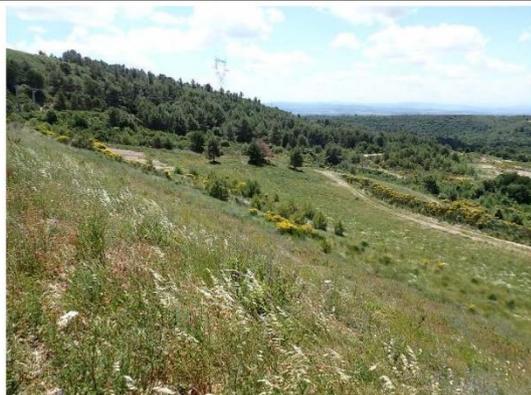
Illustration 6 : Végétation du flanc Ouest (vue depuis la partie sommitale)

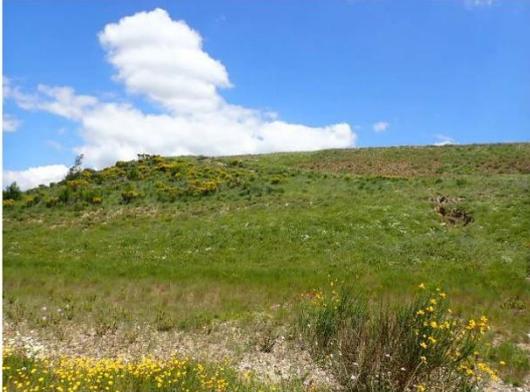
<p><i>Illustration 7 : Végétation du flanc Ouest (vue du contrebas)</i></p>	<p><i>Illustration 8 : Végétation le long du confortement Ouest</i></p>

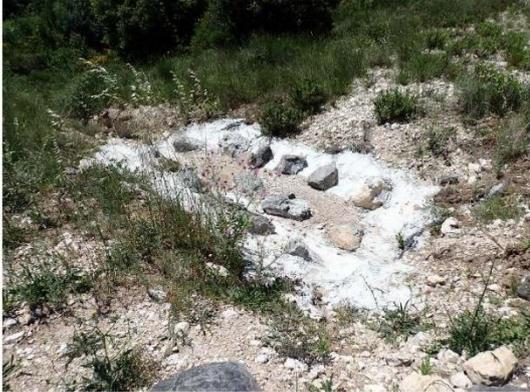
Le réseau de gestion hydraulique du site ne montre pas de signes de dégradation ou d'encombrement. Le réseau de fossés et de caniveaux drainants est fonctionnel, et mis à part quelques dépôts légers de sédiments au niveau des zones de réception des eaux et des conduites busées (Illustration 9), aucun désordre n'a été observé. A noter que le système de gestion des eaux superficielles sera repris dans le cadre des travaux de couverture de Montredon.

<p><i>Illustration 9 : Dépôt de sédiments au niveau d'une zone de réception en enrochement</i></p>	<p><i>Illustration 10 : Fossé drainant en partie sommitale</i></p>

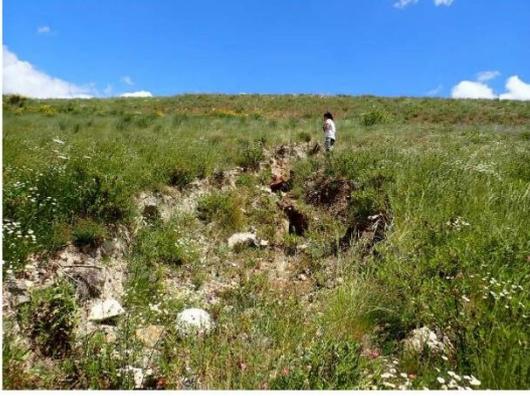
L'ensemble des ravines déjà observées lors des précédentes visites ne montre pas de signe d'évolution (Illustration 11), et semble en bonne voie de stabilisation. L'épisode de pluies intenses du 11 mai n'a pas causé de dégâts visibles. Ces ravines seront traitées dans le cadre des travaux de Montredon. Les versants de la colline sont stables, et aucun signe de mouvement n'est observable. Les traces de passage de véhicules déjà observées sont toujours visibles, mais ne présentent cependant pas de signes évidents de passage récent.

<p><i>Illustration 11 : Ravine du flanc Ouest (stabilisée)</i></p>	<p><i>Illustration 12 : Fossé drainant du flanc Ouest raviné (stabilisé)</i></p>
<p>Perspectives</p>	
<ul style="list-style-type: none"> - Remplacement des panneaux usés par le soleil le long de la RD111 - Les travaux sur le confinement de Montredon permettront la reprise du réseau hydraulique et des ravines encore présentes. En outre, le site sera clôturé.

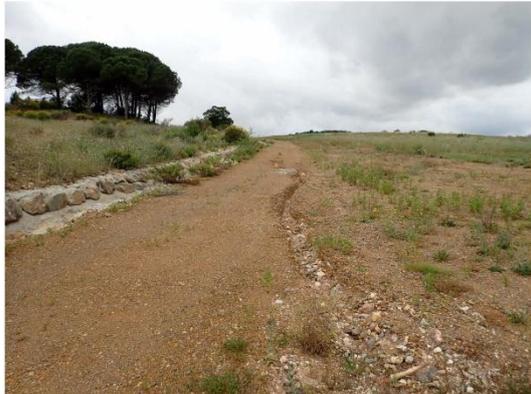
Observations				
<p>Accès et signalisation (illustrations 13 à 15) L'accès à la zone s'effectue soit à l'Est depuis la station de traitement des eaux, permettant ainsi d'atteindre le plateau Nord, soit librement depuis une piste venant du stockage de Montredon à l'Ouest, permettant ainsi d'atteindre le plateau Sud. Un panneau, usé par le soleil, sera remplacé au 2^{ème} semestre (illustration 14). La piste d'accès depuis la station de traitement a subi des dégâts lors des crues du 11 mai, et des ravines ont commencé à se former sur celle-ci (Illustration 13). Ces désordres seront repris dans le cadre des travaux de Montredon.</p>

Illustration 13 : Piste de circulation principale ravinée

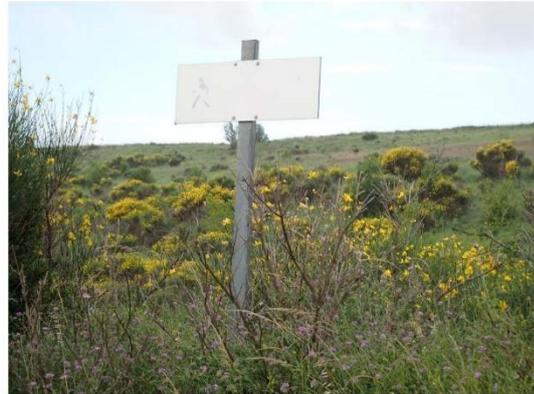
Illustration 14 : Panneau à remplacer

<p>Illustration 23 : Végétation sur la plateforme Nord, alvéole big-bag comblée</p>	<p>Illustration 24 : Végétation fournie sur la plateforme Sud</p>
<p>Perspectives</p>	
<ul style="list-style-type: none"> - Reprise du merlon de protection en amont de la mare B2 ; - Remplacement du panneau usé.

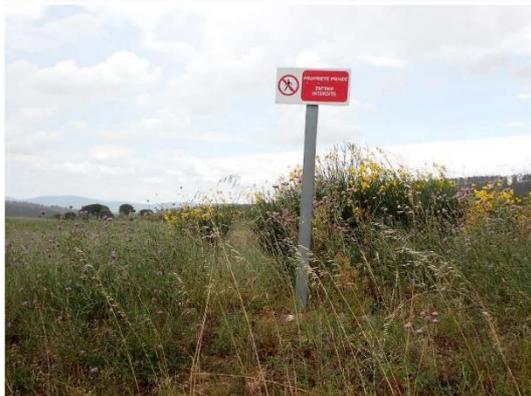
Illustration 15 : Panneau de restriction d'accès en bon état le long de la RD111

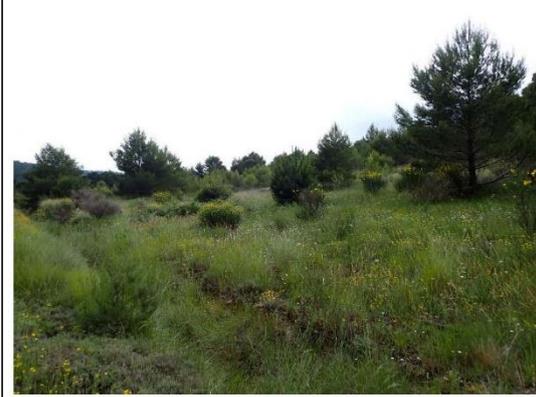
La végétation est homogène sur la plateforme Nord (illustration 23), avec un couvert herbacé associé à quelques broussailles et arbustes (principalement genêts). Un débroussaillage avait été réalisé sur l'ensemble de la zone de confinement en septembre dernier, et pour l'instant il ne semble pas nécessaire de programmer une nouvelle intervention. Sur la plateforme Sud, la végétation est plus éparse par endroits, et la couverture végétale reste très faible sur certaines zones étendues. Le reste de la plateforme, en revanche, présente une végétation dense et fournie majoritairement herbacée. De nombreux arbustes sont tout de même présents (illustration 24).

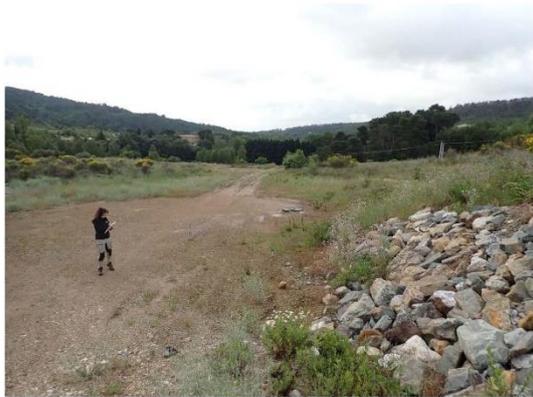
Observations			
Accès et signalisation (Illustrations 25 et 26)			
<p>Le site du Champ Magné est accessible par véhicule au Nord (Illustration 25), via la station de traitement. Il est également possible de s'y rendre à pied depuis la route départementale RD101. Des panneaux de restriction d'accès ont été posés le long de cette dernière et ceux-ci sont toujours en bon état (illustration 26).</p>

Illustration 25 : Piste d'accès au Champ Magné

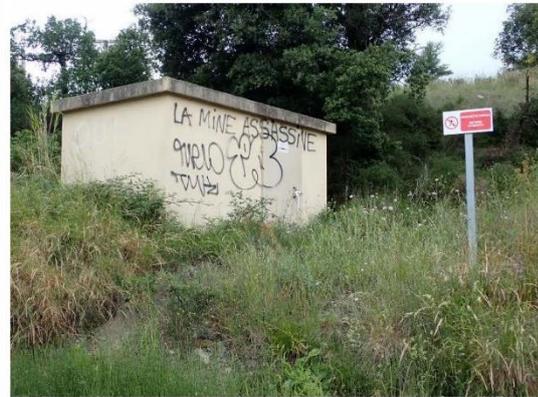
Illustration 26 : Panneau de restriction d'accès en bon état le long de la RD101

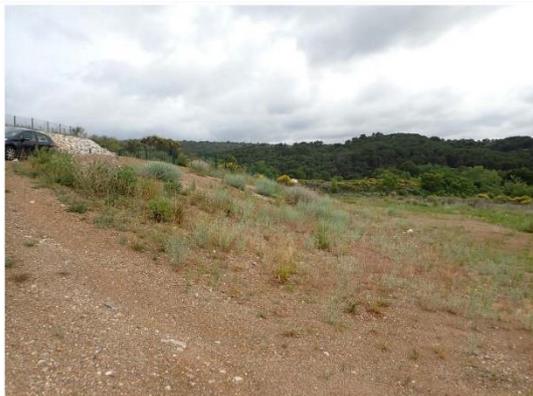
Stabilité, érosion (illustration 27)			
<p>Le site est relativement plat et ne présente pas de signe d'instabilité en surface. Les aménagements réalisés suite à l'épisode pluvieux d'octobre 2018 sont stables et ne présentent pas de signes de dégradation (Illustration 27). Les intempéries du 11 mai n'ont pas occasionné de nouveaux dégâts, si ce n'est quelques dépôts de matériaux en aval du dégrilleur.</p>

Illustration 27 : Talus reprofilé stable

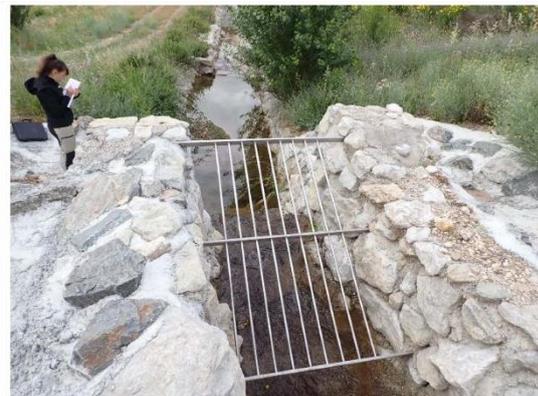
Illustration 28 : Amont du dégrilleur, en bon état

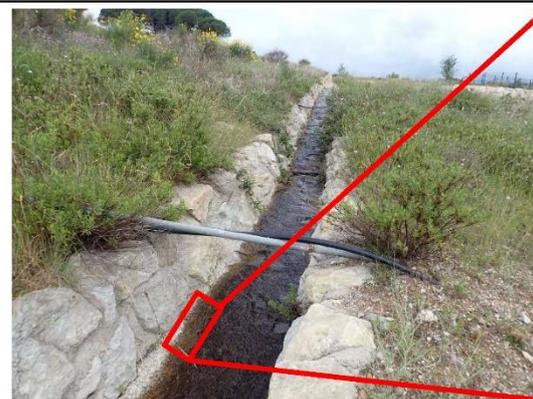
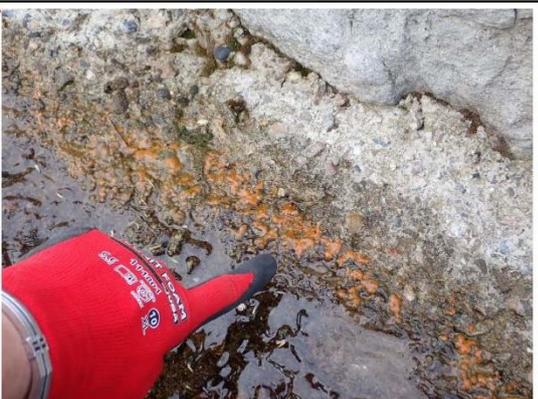
Illustration 29 : Dépôts dans le caniveau bétonné

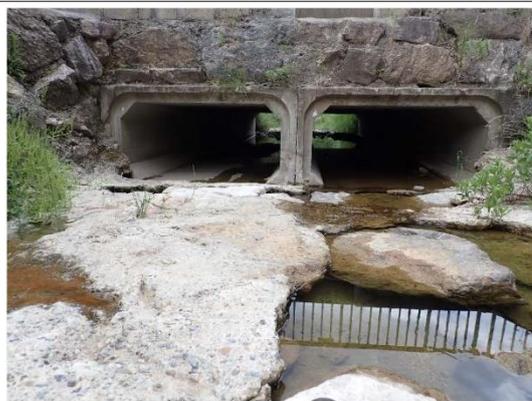
Illustration 30 : Dalot curé et non obstrué

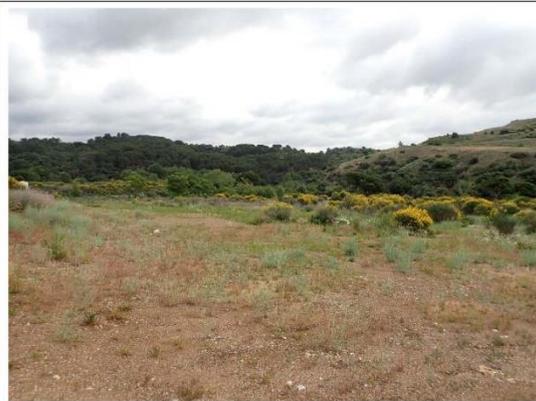
Le Site du Champ Magné présente une végétation peu fournie principalement constituée de genêts et d'herbe rase. Suite aux travaux de reprise consécutifs aux crues d'octobre 2018, les zones reprofilées étaient restées dépourvues de végétaux. Lors de notre visite, une reprise du couvert végétal a pu être constatée sur ces zones (Illustration 31).

Illustration 31 : Reprise de la végétation sur zone reprofilée

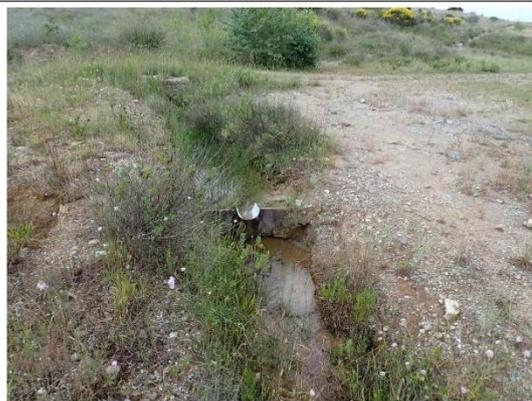
Illustration 32 : Source Arsine

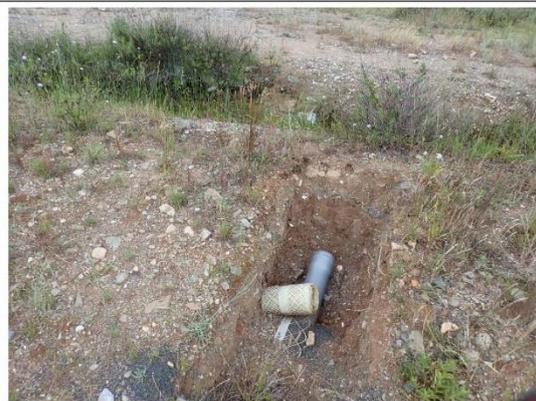
Des travaux visant à canaliser les effluents de la source Arsine vers le point V étaient en cours au moment de notre visite (Illustrations 33 à 35).

Illustration 33 : Future canalisation d'acheminement de la source Arsine au point V

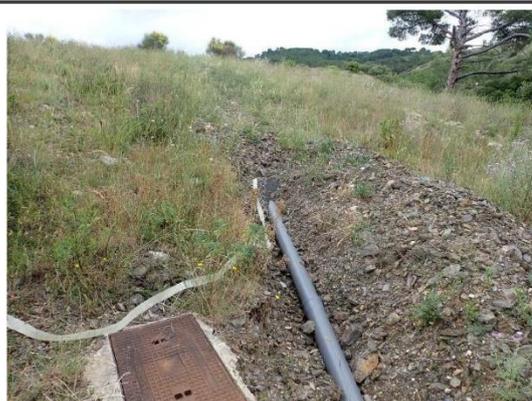
Illustration 34 : Autre vue de la canalisation d'acheminement

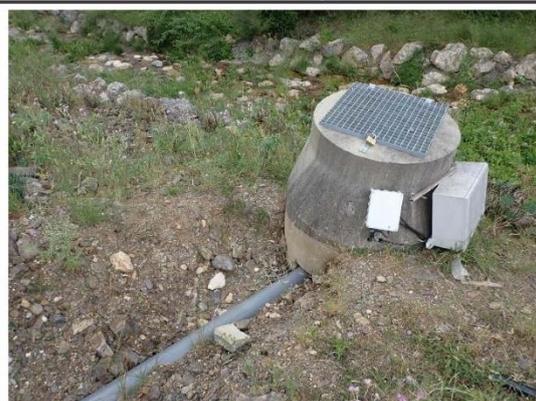
Illustration 35 : Connexion de la canalisation au point V

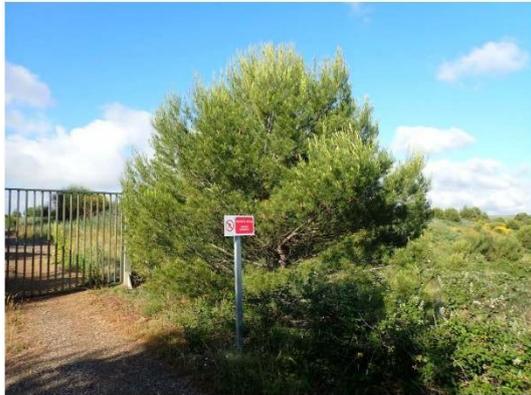
Illustration 36 : Panneau de restriction d'accès au niveau du portail Nord-Est

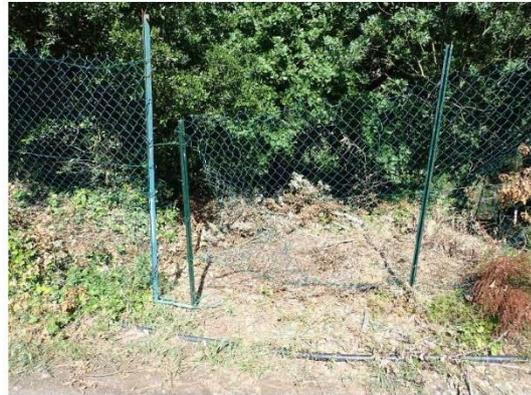
Observations				
<p>Accès et signalisation (Illustrations 37 à 38)</p> <p>Le site de l'Artus est accessible au Sud-Ouest via une barrière non sécurisée menant également chez des particuliers et au Nord-Est via un portail fermé par chaîne et cadenas. Aucun vandalisme n'est à déplorer au niveau des accès. Une brèche a été pratiquée dans la clôture au niveau du bassin n°6 par notre prestataire Minelis, afin d'accéder à un ouvrage piézométrique (Illustration 37). La reprise de la clôture à cet endroit à des fins pratiques sera étudiée. Les panneaux matérialisant l'interdiction d'accès au site sont en bon état (Illustration 36). Le jour de la visite, aucun nouveau vandalisme n'y a été relevé.</p> <p>Les phénomènes de ravinement déjà observés sur les pistes Nord et Sud lors de la précédente visite se sont accentués (Illustration 38), au point de les rendre impraticables aux véhicules légers par endroits. Leur réfection devra être réalisée rapidement. De plus, une reprise du chemin d'accès au niveau du portail Nord-Est devra être réalisée, les ravinelements successifs du fossé attenant risquant à terme d'impacter la piste.</p>

Illustration 37 : Brèche dans la clôture au niveau du bassin n°6

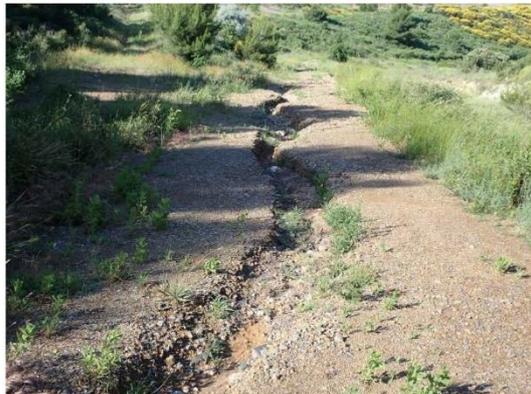
Illustration 38 : Ravinement prononcé de la piste d'accès Nord

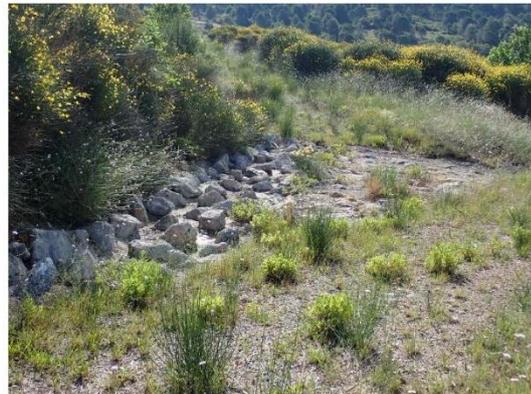
L'inspection du réseau de caniveau n'a pas relevé de désordre particulier. Celui-ci est toujours en bon état général et assure son rôle correctement. Les caniveaux et fossés observés assurent un bon drainage des eaux de ruissellement (Illustration 39). Les zones retravaillées suite aux intempéries de 2018 sont en bon état et n'ont pas subi de dégradations lors des différents épisodes de pluies survenus depuis (Illustration 40). Depuis le débroussaillage effectué à l'été 2019, quelques ravines camouflées par la végétation sont désormais observables sur les pistes d'accès aux banquettes (Illustration 41). Leur évolution sera surveillée lors des futures visites.

Illustration 39 : Caniveau de gestion des eaux et zone de réception en enrochement

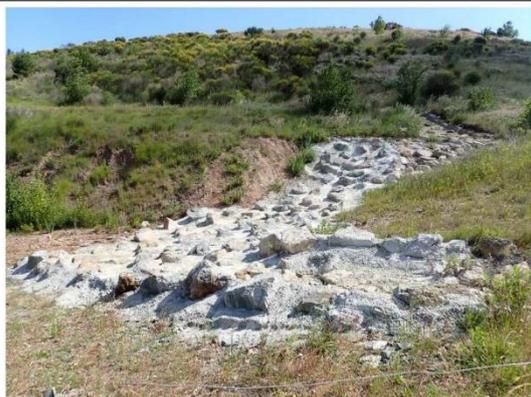
Illustration 40 : Zone de réception des eaux en amont du bassin d'orage, en bon état

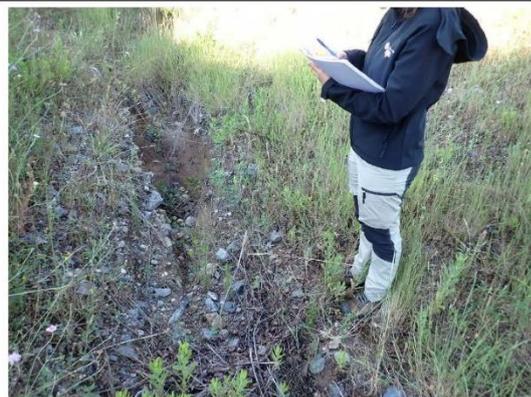
Illustration 41 : Phénomène de ravinement sur une banquette de site

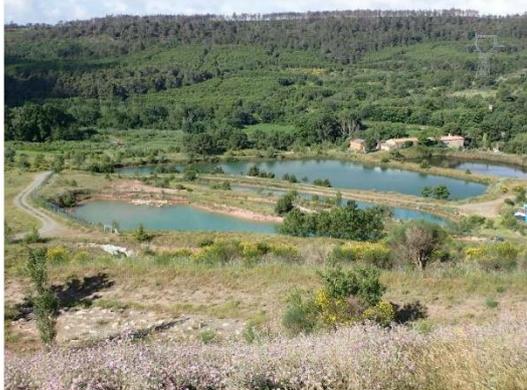
Les six bassins d'évaporation sont en bon état, ils ne présentent aucun désordre visible en surface, à l'exception des ravines au droit des flancs amont. Un écoulement modéré entre les bassins n°1 à n°3 a été observé. Aucun autre écoulement n'a été relevé.

<p>Illustration 42 : Vue générale des bassins n°2, 3, 4 et 5 (de gauche à droite)</p>

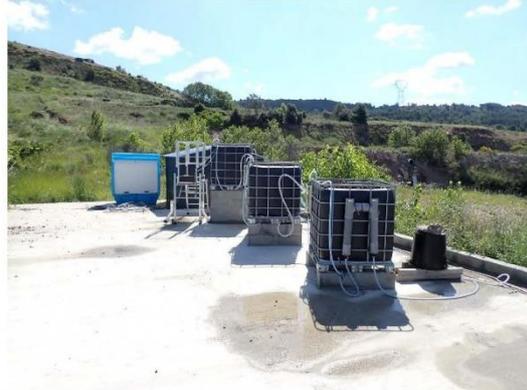
<p>Illustration 43 : Station pilote réaménagée</p>

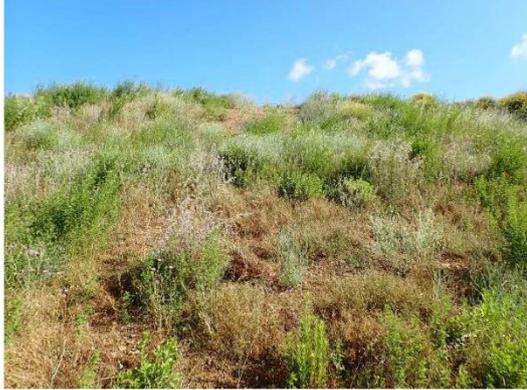
Aucun indice de mouvement de terrain n'a été identifié lors de cette visite. La « colline » de l'Artus présente dans l'ensemble une bonne stabilité structurelle. L'ancienne zone de glissement reprofilée à la suite des crues d'octobre 2018 est désormais quasi-entièrement revégétalisée et se confond avec le reste du talus (Illustration 46). Quelques terriers d'animaux fouisseurs ont pu être observés par endroit (Illustration 47), mais ceux-ci ne sont pas d'une ampleur suffisante pour nuire à la stabilité du site. Leur évolution sera cependant surveillée.

<p>Illustration 46 : Ancienne zone de glissement reprofilée, revégétalisée</p>

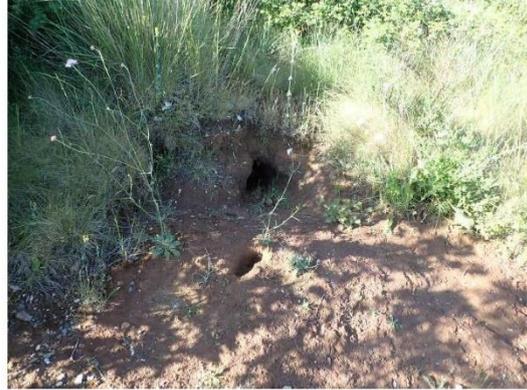
<p>Illustration 47 : Terrier d'animaux fouisseurs</p>
PERSPECTIVES	
<ul style="list-style-type: none"> - Reprise des pistes Nord et Sud ; - Reprise de la cloture pour accès au piézomètre attendant au bassin n°6 ; - Recouvrement de la nouvelle zone de résidus à nu.

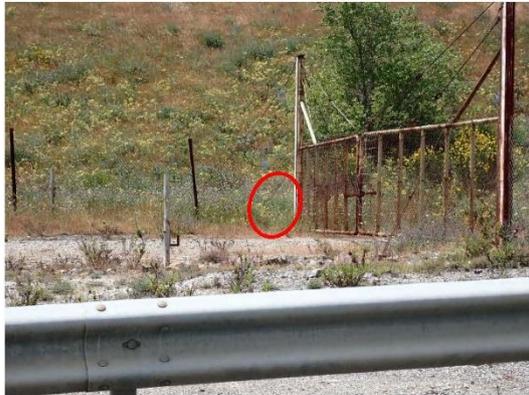
Observations			
<p>Accès et signalisation (illustrations 48 à 50)</p> <p>Le site est entouré de grillage, et doté d'un unique portail d'accès au Sud-Est, l'ancienne entrée à l'Est ayant été partiellement condamnée. Le site fait régulièrement l'objet d'actes de vandalisme, et bien que des travaux de remplacement des portions détériorées aient été menés fin 2019, deux nouvelles ouvertures dans le grillage ont été observées lors de cette visite (Illustration 48). A noter également la disparition d'un panneau de restriction d'accès au niveau de la clôture Nord-Est du site. Celui-ci sera remplacé d'ici la prochaine visite de surveillance.</p>

Illustration 48 : Ouverture dans le grillage au niveau de l'ancien portail condamné

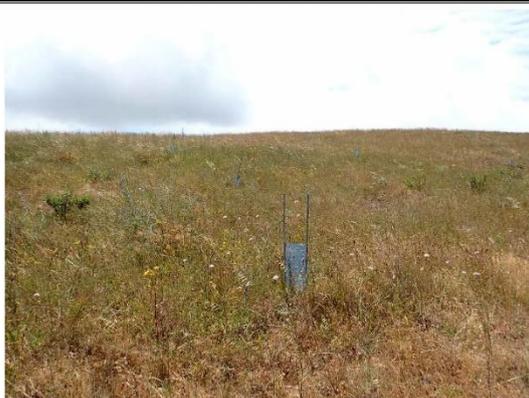
<p>Végétation (illustration 51 à 53)</p> <p>Le boisement compensateur réalisé en 2018 sur les zones Nord et Nord-Est de la mine ne montre toujours aucun signe évident de développement (Illustration 52).</p> <p>Pour le reste, le site présente deux faciès distincts : la partie centrale, totalement dépourvue de végétation, et les plateaux en périphérie, recouverts essentiellement d'herbes et de broussailles (Illustration 53), parsemés d'arbustes.</p>

Illustration 52 : Vue du boisement compensateur

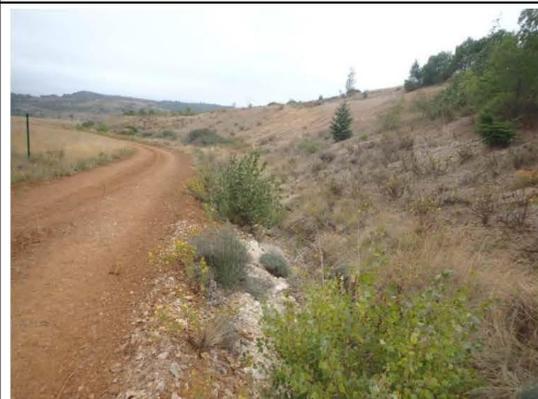
<p>Stabilité et érosion (Illustrations 4 à 5) Aucune évolution notable n'a été constatée depuis la visite du premier semestre de juin. L'absence d'épisodes pluvieux de grande intensité et la forte sécheresse depuis cette période l'expliquent aisément. Le versant séparant les deux plateformes Nord et Sud est stable (Illustration 4), bien que certaines portions présentent de nombreuses ravines (Illustration 5). Aucune anomalie n'a été identifiée sur les parties planes. Les poteaux grillagés observés comme penchés lors de la précédente visite se sont avérés être dans cet état suite à la première phase d'évacuation des déchets de l'alvéole menés fin 2019. Ces travaux d'évacuation devant se poursuivre au premier semestre 2021, la reprise des poteaux sera faite à l'issu de ceux-ci.</p>				
<p>Réseau hydraulique de surface (Illustrations 6 à 10)</p>

Illustration 4 : Versant séparant les plateformes Nord et Sud, stable

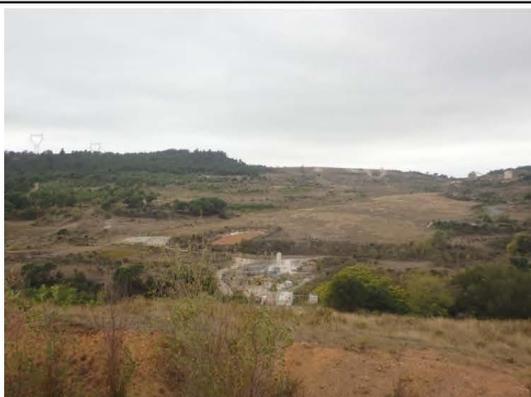
Illustration 11 : Végétation sur la plateforme Nord, au premier plan, l'alvéole big-bag partiellement évacuée fin 2019 et recouverte afin d'éviter les envols de poussières avant la reprise des travaux d'évacuation

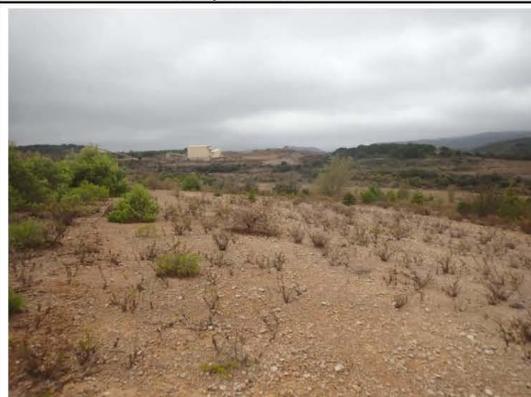
Illustration 12 : Zone à très faible couverture végétale

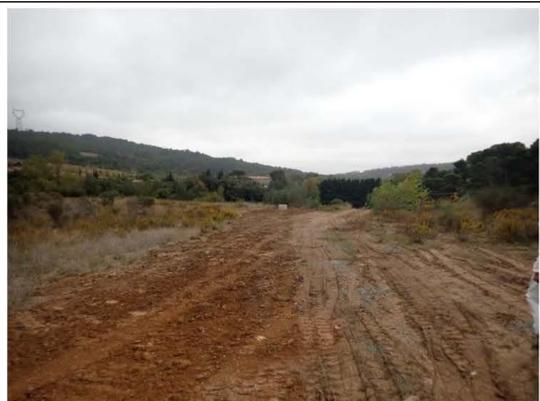
Illustration 14 : Traces de passage d'engins

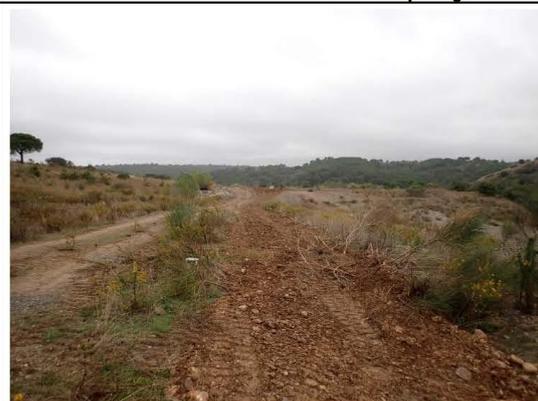
Illustration 15 : Tranchée réalisée à l'occasion des travaux de canalisation des eaux du point V

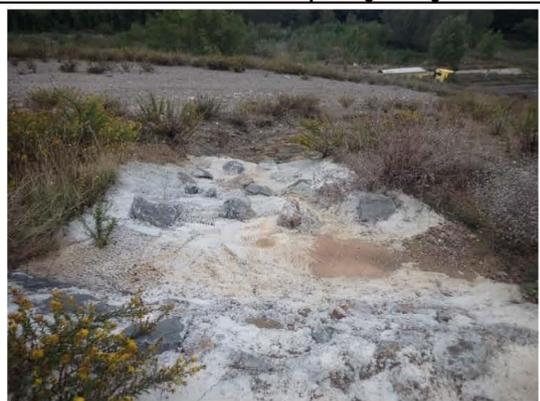
Illustration 16 : Couverture bétonnée et enrochements en bon état

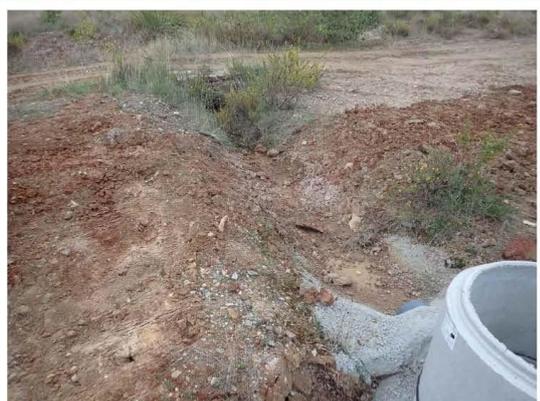
Illustration 18 : Reprise de l'exutoire de la source Arsine à l'occasion des travaux de canalisation des eaux du point V

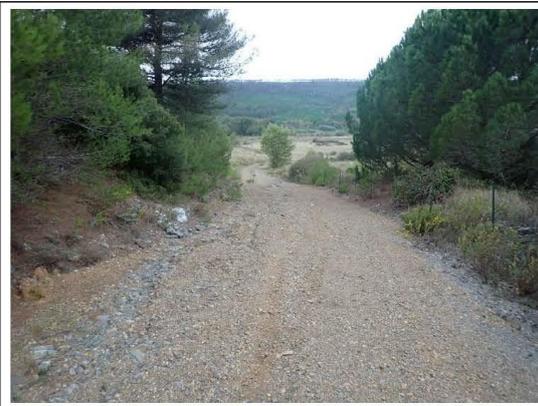
<p>Les désordres observés lors du compte-rendu précédent (ravinement des pistes) n'ont pas évolué (Illustrations 26 et 27). L'absence de fortes précipitations peut expliquer cette stabilité.</p>				
<p>Réseau hydraulique de surface (Illustrations 28 à 30)</p>				
<p>L'inspection du réseau de caniveau n'a pas relevé de désordre particulier. Celui-ci est toujours en bon état général et assure son rôle correctement. Les caniveaux et fossés observés assurent un bon drainage des eaux de ruissellement (Illustration 28). La zone de réception des eaux pluviales est en bon état général (Illustration 29). On observera toutefois que l'un des bassins de récupération des eaux de pluie, le long de la piste Sud, est</p>

Illustration 26 : Piste Sud de l'ARTUS

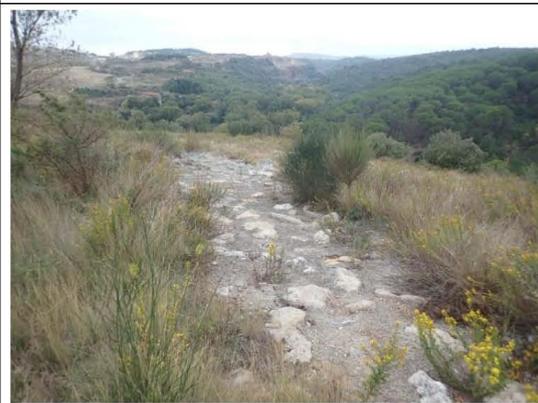
Illustration 28 : Caniveau de gestion des eaux et zone de réception en enrochement

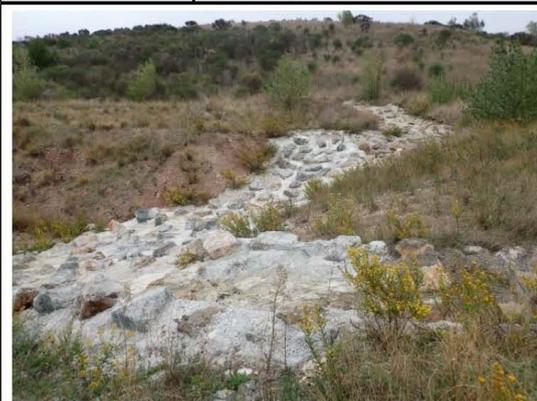
Illustration 29 : Zone de réception des eaux en amont du bassin d'orage, en bon état

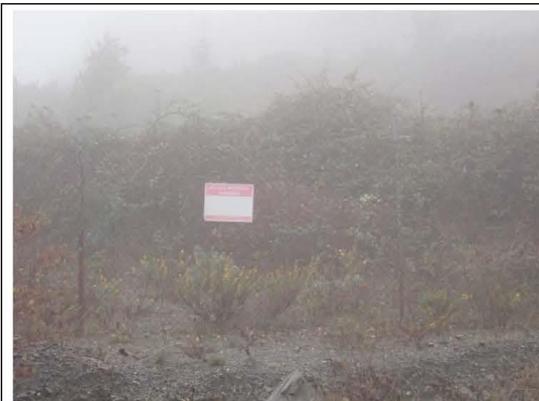
Illustration 37 : Panneau de restriction d'accès le long de la clôture

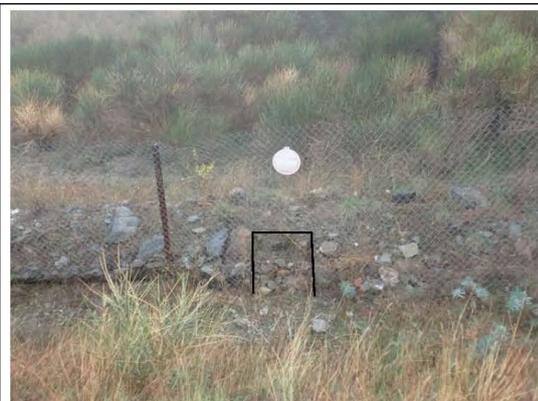
Illustration 38 : Passage faune aménagé dans la clôture

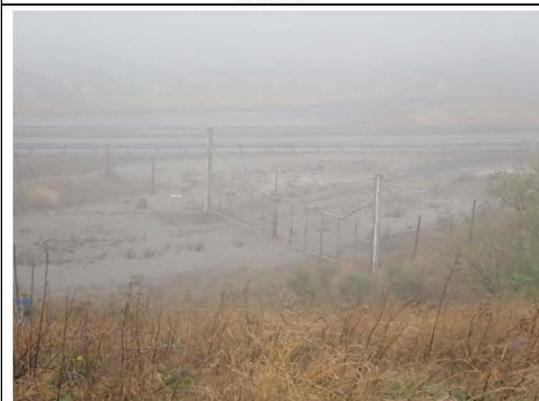
Illustration 39 : Ancien portail d'accès à la MCO

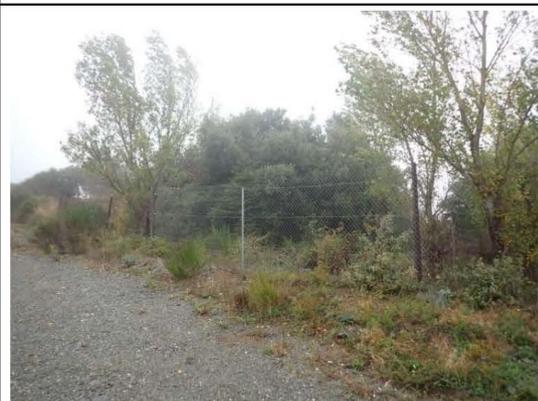
Illustration 40 : Portion de grillage remplacé en bon état

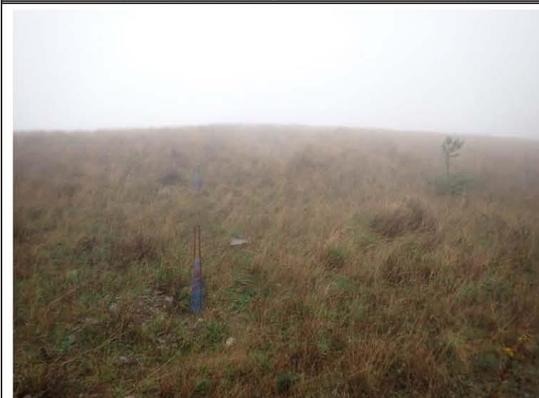
Illustration 41 : Vue du boisement compensateur

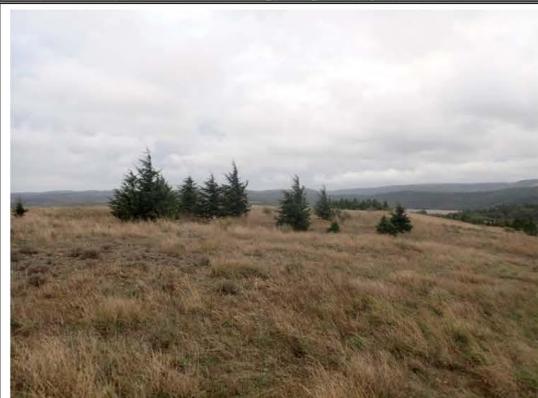
Illustration 42 : Végétation en partie sommitale

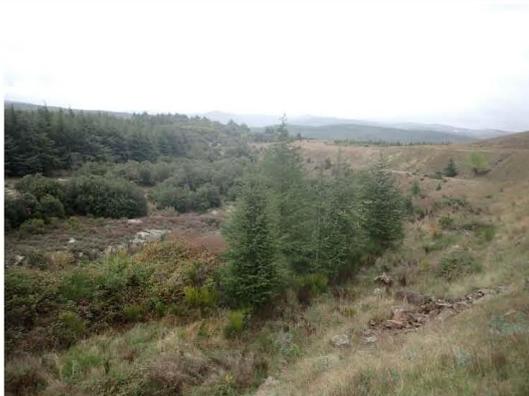
<p>Illustration 43 : Végétation en partie nord du site</p>	<p>Illustration 44 : Vue du fontis</p>

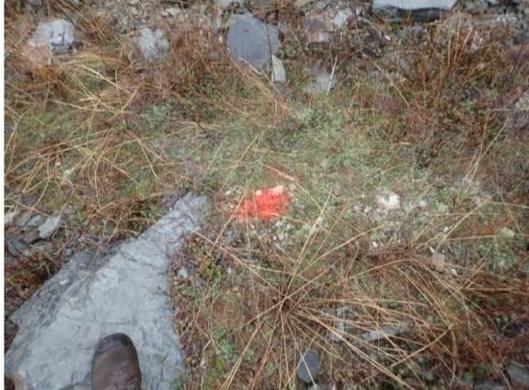
<p>Illustration 45 : Point de repère de mesure de fontis</p>	<p>Illustration 46 : Plateforme Sud de la MCO</p>

<p>Illustration 47 : Vue générale de la MCO</p>	<p>Illustration 48 : Effondrement de bloc dans la MCO</p>
<p>PERSPECTIVES</p>	
<ul style="list-style-type: none"> - Surveiller la clôture ; - Remise en place d'un panneau de restriction d'accès ; - Suivi des désordres de stabilité observés ; - Suivi du fontis.
